# Het Huis van Bosch

Restauratie toont acht eeuwen bouwhistorie

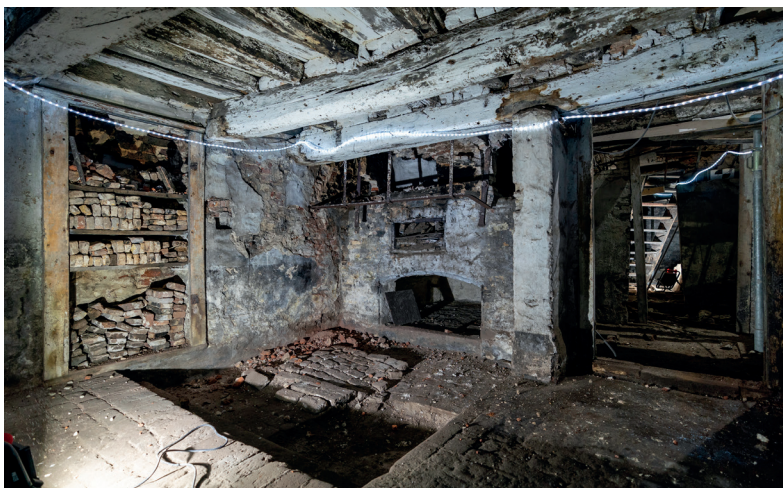
**Een deel van de houten zoldering uit de dertiende eeuw in de kelder van het huis. In de toekomst zichtbaar voor publiek [foto: Erfgoed's-Hertogenbosch/Marc Bolsius].**

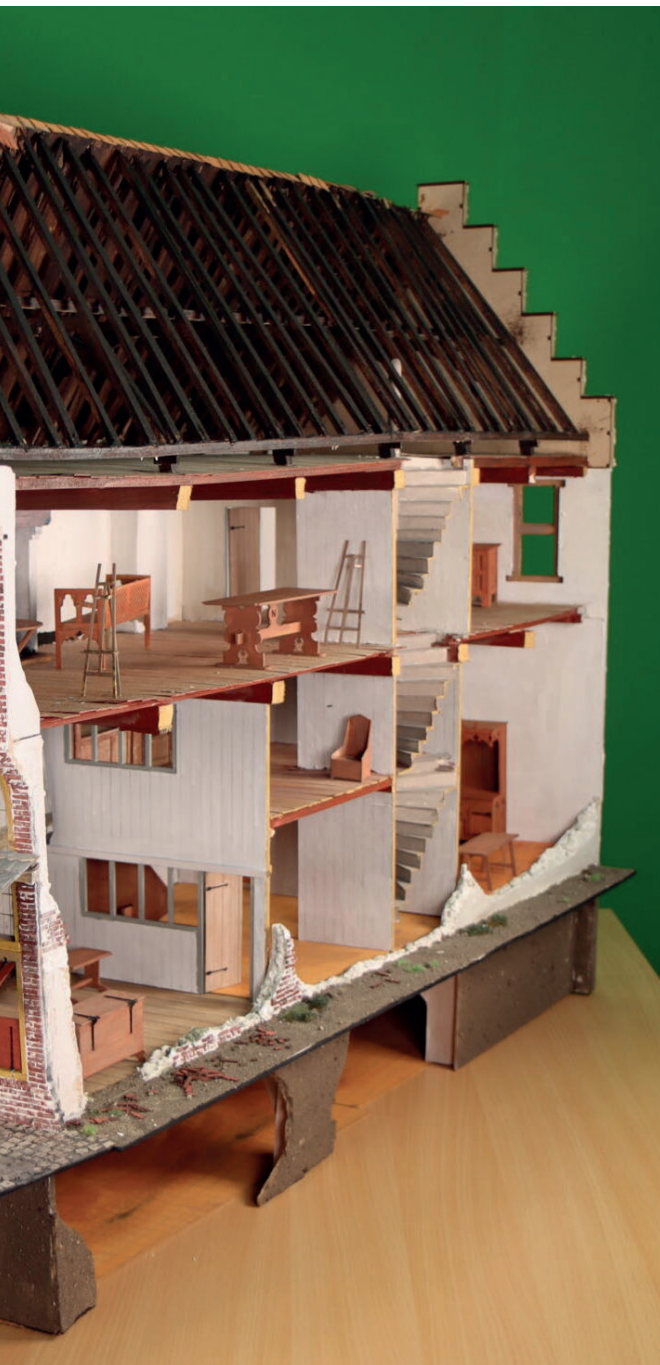
**Maquette van het Huis van Bosch**  
[foto: Crafftig Models/Ewout de Leeuw].

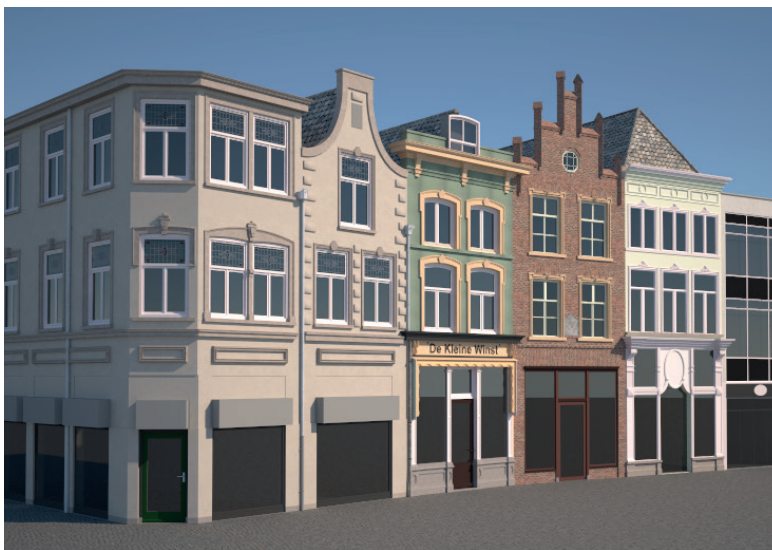
**Reconstructie van de gevelwand aan de Markt tussen de Hinthamerstraat en de Kerkstraat, voor het instorten van de twee hoekpanden. Voordat de drie linker huizen in de middeleeuwen werden gebouwd, stond daar één groot stenen huis, 'Melaena' genaamd [Erfgoed 's-Hertogenbosch/Ronald Glaudemans].**

Het vijftiende-eeuwse huis herbergt restanten van een ouder pand, zo blijkt uit bouwhistorisch en archeologisch onderzoek. Omstreeks 1282 vestigden enige rijke Lombardische families zich aan de Markt en lieten daar de woning genaamd 'Melaena' (Milaan) bouwen, op de plek van het nu gerestaureerde Jeroen Bosch huis en de twee ernaast gelegen winkels. De kelders van de drie panden zijn gemetseld in Vlaams verband, het oudste metselverband in de stad dat na 1300 niet meer is toegepast. Aan de achterzijde van de kelder is een kleine uitbouw, waar zich de voormalige beerput bevindt. Het plafond van de kelder onder Melaena bestond uit een houten balklaag, die ten dele is bewaard. Uit dendrochronologisch onderzoek (jaarringenonderzoek) bleek één van de eikenhouten balken al in 1269 geveld te zijn. Na de stadsbrand van 1419 werden op het perceel van het voormalige huis Melaena drie afzonderlijke panden gebouwd.

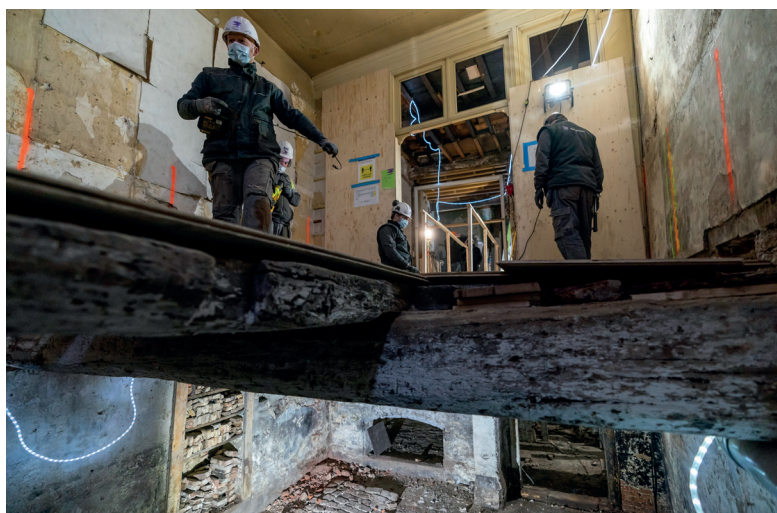
**Werkzaamheden in het Huis van Bosch [foto: Erfgoed 's-Hertogenbosch/ Marc Bolsius].**

De restauratie van het Huis van Bosch startte in 2020. Het middeleeuwse achterhuis, waarvan het casco door de eeuwen heen vrijwel ongeschonden bleef, is van groot cultuurhistorisch belang. Het voorhuis zelf is van recentere datum. Andere architectonische bijzonderheden zijn onder meer de straatkelder, die doorloopt tot onder de stoep op het plein, alwaar zich tevens de toegang bevond. Zo'n kelder werd vroeger verhuurd aan marktkooplieden, die er hun waren stalden. Ook de spiltrap, balklagen en kapconstructie uit 1463 bleven bewaard. Op de eerste verdieping bevindt zich in een muur uit 1420 een nis, waar ooit een raam zat. Daarboven bevindt zich een mooie ontlastingsboog. Met eikenhouten toognagels zijn de schoren vastgezet.

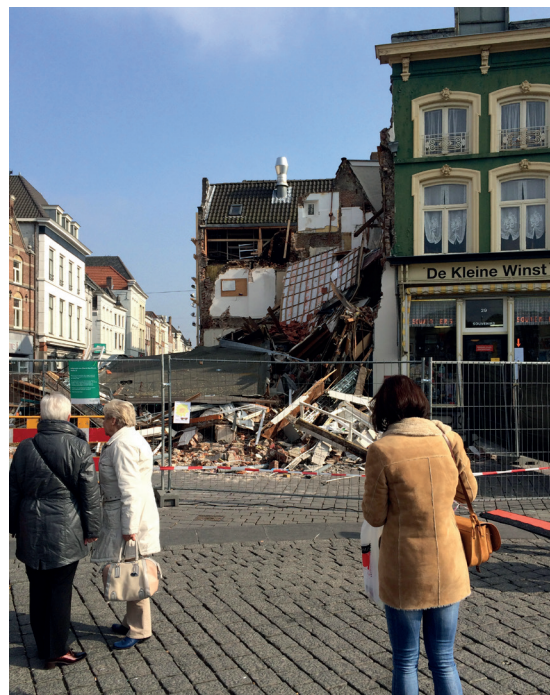
**In 2016 stortte de buurhuizen in en werd De Kleine Winst als door een wonder gespaard [foto: Wikimedia Commons].**

Aanleiding voor de verkoop en restauratie van het Huis van Bosch vormde de instorting van de twee ernaast gelegen winkelpanden in 2016, als gevolg van het weghalen van een scheidingswand. De betrokken bouwlieden wisten niet dat er een stalen balk op die wand steunde, die bij een verbouwing in

1992 was geplaatst. Door het verwijderen van deze wand, in de kelder, verdween de steun onder de stalen balk en verzakte vervolgens het gewelf. Met als gevolg dat een andere stalen balk op de eerste verdieping ging schuiven, waarna beide panden geheel instortten. De toenmalige eigenaar van De Kleine Winst was bang voor gevolgschade aan zijn
