# Bossche 'Groot Tuighuis' verbouwd tot Erfgoedcentrum

Restauratie bekroond met Erfgoed Duurzaamheidsprijs

**Het Groot Tuighuis aan de Bethaniëstraat te 's-Hertogenbosch werd in 2022 geheel gerestaureerd en functioneert nu als gemeentelijk Erfgoedcentrum. Op de verdiepingen zijn kantoren en een depot met historische vondsten gevestigd. Het project onder leiding van Nico de Bont vergde zo'n 5,4 miljoen euro. Architect VB Erfgoed & Architectuur ontwierp de nieuwe inrichting. Het pand ging van energielabel E naar A+ en werd uitgeroepen tot winnaar van de Erfgoed Duurzaamheidsprijs 2023.**

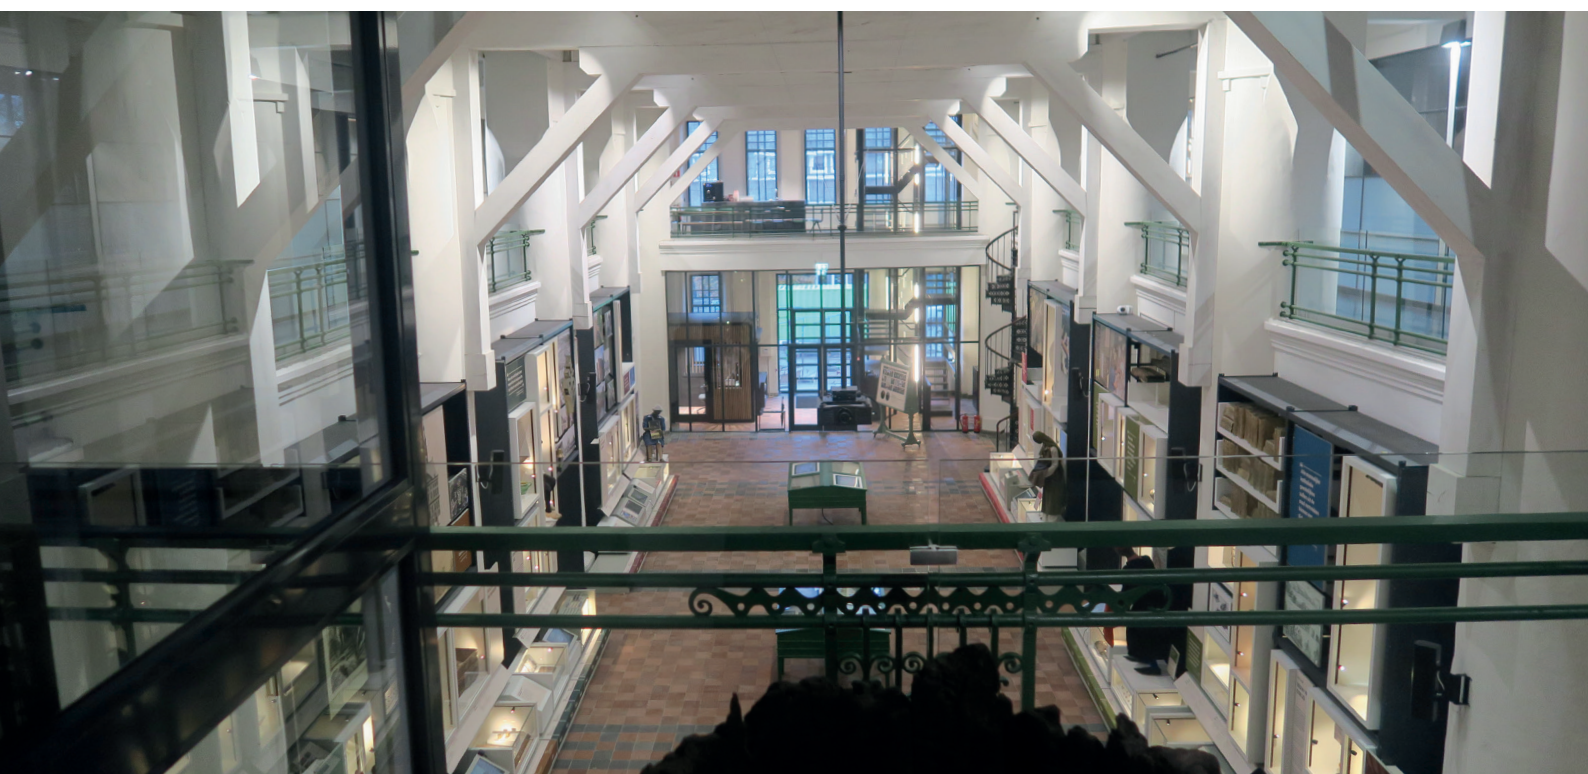
Zicht op de expositie op de begane grond.

De gehele begane grond heeft een museale functie gekregen. De expositie maakt verschillende bewonersverhalen zichtbaar met behulp van historische bronnen uit het archief, archeologische vondsten en bouwhistorisch onderzoek. Op de verdiepingen bevinden zich de werkplekken voor medewerkers en vrijwilligers, maar ook het archeologisch en bouwhistorisch depot. De historische boekencollectie van het stadsarchief komt eveneens voor iedereen beschikbaar in de studiezaal. Door kleurreconstructie zijn de historische aanpassingen en daardoor ook de afzonderlijke functies van de ruimtes geaccentueerd. Alle herbestemmingen die in de loop der eeuwen hebben plaatsvonden, zijn nu duidelijk zichtbaar gemaakt. Al met al kan 's-Hertogenbosch met het Groot Tuighuis opnieuw een pareltje van een monument toevoegen aan haar toch al grote aantal beschermde en aan de tijd aangepaste gebouwen.

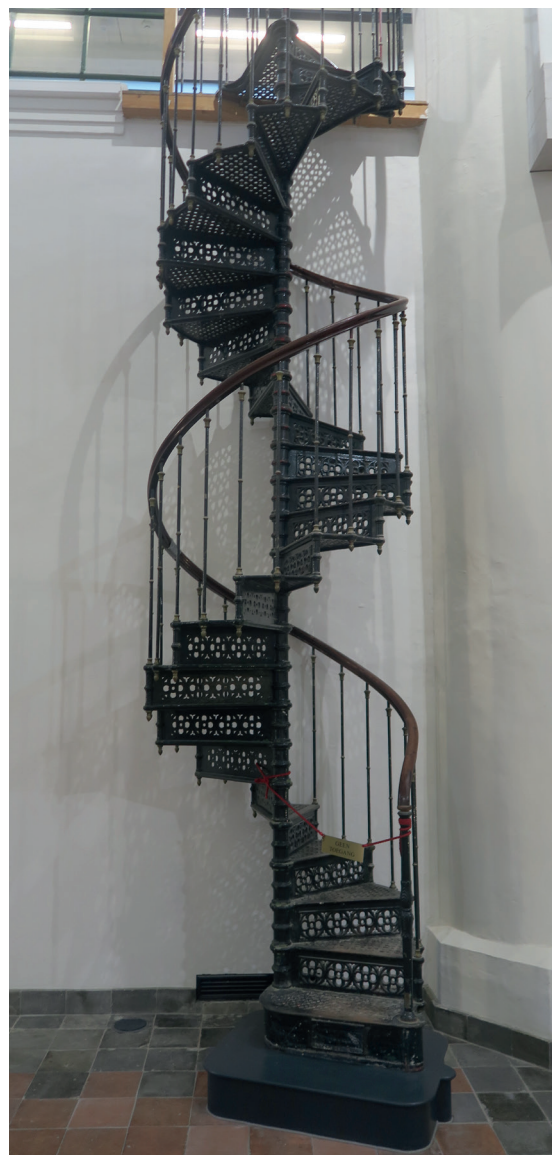
**De stalen trap van de publieksruimte naar de eerste verdieping.**

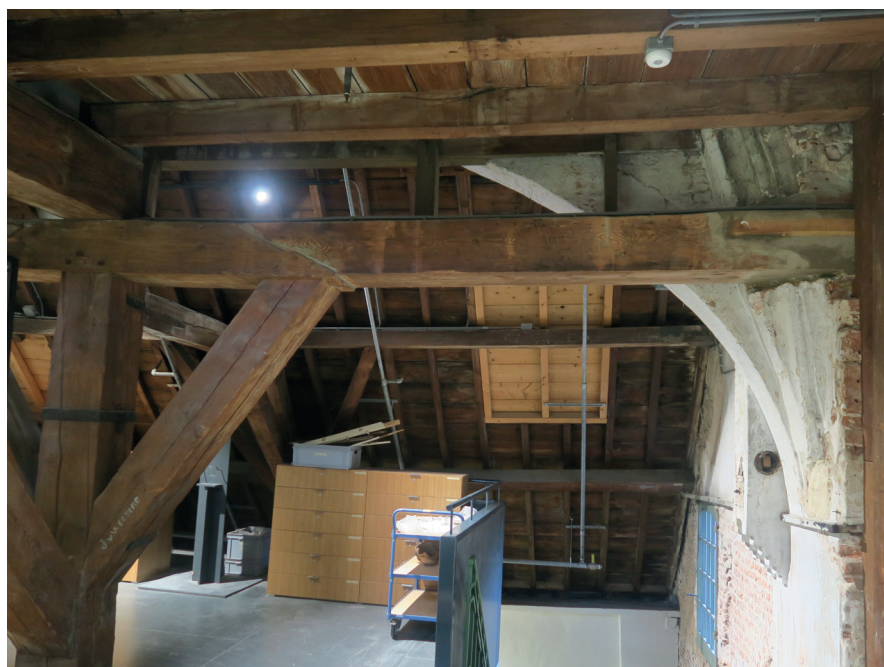
**Houten dakspanten in het zicht op de zolderverdieping.**

De voorzetwanden zijn los van de omringende historische houtconstructie geplaatst, om condensatieproblemen te voorkomen. Op deze manier kon het historische metselwerk ook zichtbaar blijven. Achterin het middenschip, ter hoogte van de tweede verdieping en de zolder, is een glazen vloer aangebracht. Deze isolerende vloer leidt tot meer comfort in de hal en een lager energieverbruik. De vloer is zodanig geconstrueerd dat deze bij toekomstige ingrepen zonder schade aan het monument kan worden verwijderd.
